多機能型コンクリート剥落防止工法

BMシート工法

多機能型コンクリート剥落防止工法 BMシート工法とは

ハイブリッドな表面被覆材「アイゾールEX」と、強度に優れた玄武岩を素材とした特殊鉱物繊維「BMシート」による、コンクリート剥落防止工法です。

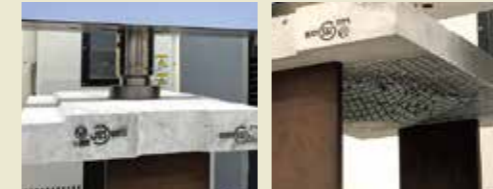
【BMシート押抜き試験】

コンクリート剥落防止対策として開発したBMシートの性能を、押抜き試験で検証しました。表面被覆材が有するコンクリート片の剥落抵抗性を定量的に評価することができます。

コンクリート試験体が押し抜きされている様子

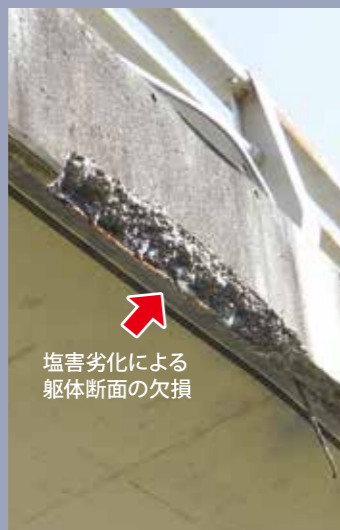
- **施工場所**
高知県海岸部（一般国道321号・片粕大橋 360㎡）
- **補修に至った経緯**
飛来塩分による塩害と中性化による複合劣化が発生したため
- **工法選択の理由**
 - ・ 施工後に躯体の状況を確認できる
 - ・ 施工のしやすさ
 - ・ 長期耐久性の高さ

〈施工前〉

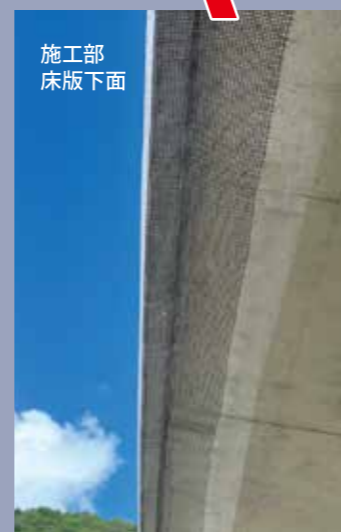
近景

7年経っても塗膜・シートの変色・劣化がなく、状態は大変良好でした。

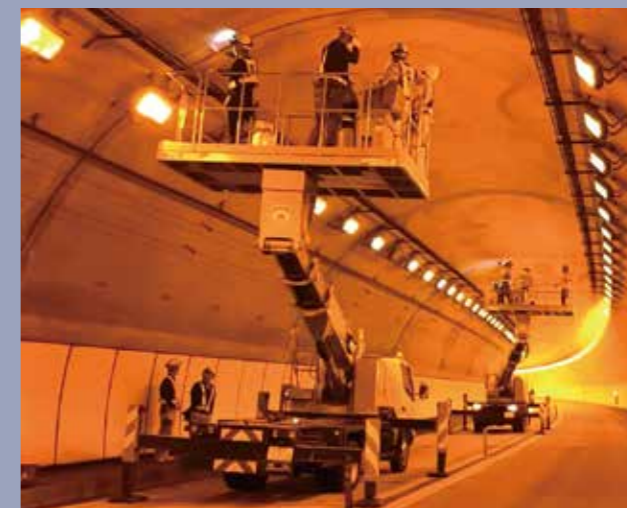
施工状況全景

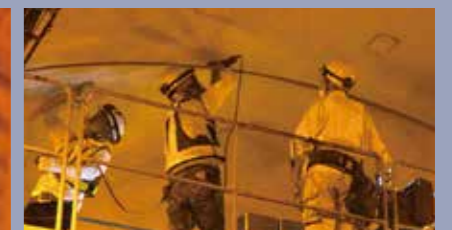
〈施工中〉下地処理の様子（サンダーケレン）

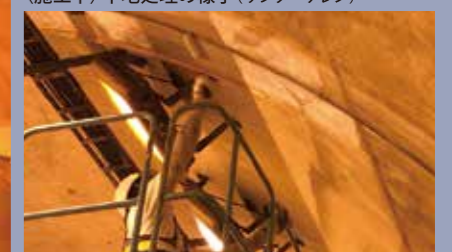
〈施工中〉1層目塗布の様子

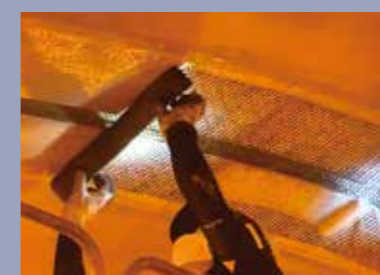
〈施工中〉BMシート貼付

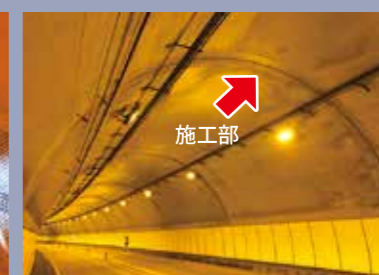
〈施工完了〉
